INFORME

"Estudio de las alteraciones cromáticas en las superficies externas de la planta de la empresa Silvalac (Grupo Armando Álvarez) (Ctra. Santes Creus, S/N. 43151, Els Pallaresos, Tarragona)"

Campus Sescelades 05/05/2017 Centre Tecnològic de la química de Catalunya

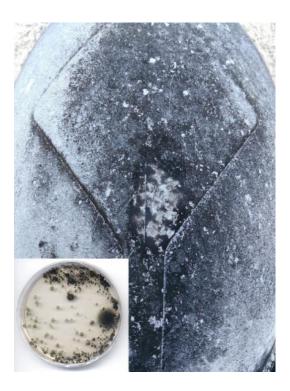
Figura 3. Imagen de la superficie de tubo acodado de PVC (parte umbría) [= muestra 3], y el crecimiento resultante de la siembra del material recolectado en una placa de Petri conteniendo medio de cultivo PDA.

La mayoría de las colonias que se observan en la Figura 3 se correspondieron morfológicamente con dos tipos de levaduras negras.

<u>Muestra 3.</u> Corresponde a una muestra procedente de la superficie de un tubo acodado de PVC en la zona umbría de la planta

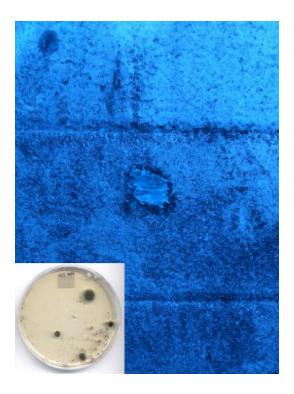
Figura 4. Imagen de la superficie puerta retráctil de color azul (parte umbría) [= muestra 4], y el crecimiento resultante de la siembra del material recolectado en una placa de Petri conteniendo medio de cultivo PDA.

La mayoría de las colonias de la Figura 4 correspondieron a dos tipos morfológicos de levaduras negras. También hubo el desarrollo de cuatro colonias de un hongo filamentoso dematiáceo identificadas como *Cladosporium* sp.

<u>Muestra 4.</u> La procedencia de esta muestra es la superficie de una puerta de color azul localizada en la parte umbría de la nave.

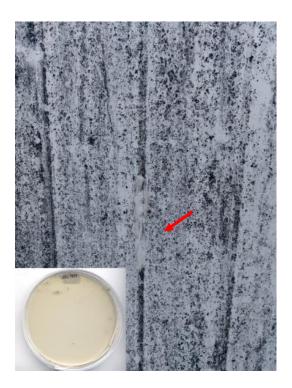
Figura 5. Imagen de la superficie pintada en blanco que rodea la puerta azul (parte umbría). [= muestra 5], y el crecimiento resultante de la siembra del material recolectado en una placa de Petri conteniendo medio de cultivo PDA. La flecha indica la zona donde se realizó la toma de muestra; se puede observar la facilidad con la que se desprende el material adherido.

Las colonias (muy pequeñas) que se observan en la Figura 5 se correspondían morfológicamente con levaduras negras.

<u>Muestra 5.</u> Se corresponde con una pared blanca contigua a la puerta retráctil azul de la muestra 4

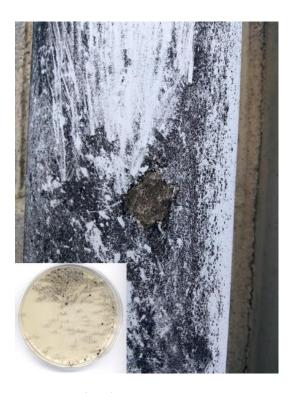
Figura 6. Imagen de la bajante de tubería plástica de color blanco, cerca puerta azul (parte umbría) [= muestra 6], y el crecimiento resultante de la siembra del material recolectado en una placa de Petri conteniendo medio de cultivo PDA.

Las colonias que se observan en la Figura 6 correspondieron a dos tipos morfológicos de levaduras negras.

<u>Muestra 6.</u> Se corresponde con un bajante de tubería plástica próximo a la puerta azul.

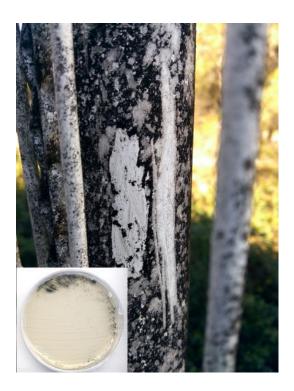
Figura 7. Imagen del tubo metálico pintado en blanco que sostiene la alambrada de iguales características (parte umbría) [= muestra 7], y el crecimiento resultante de la siembra del material recolectado en una placa de Petri conteniendo medio de cultivo PDA.

Las colonias que se observan en la Figura 7 correspondieron a dos tipos morfológicos de levaduras negras y a una colonia de *Alternaria* sp.

<u>Muestra 7.</u> Se corresponde con uno de los postes que soportan la verja exterior de la planta

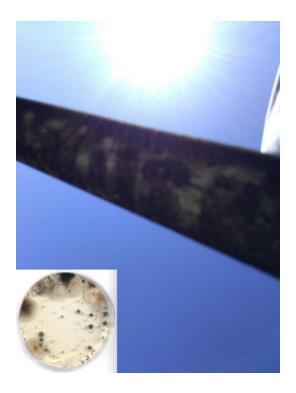
Figura 8. Imagen de la baranda metálica en el lateral de la planta (expuesta a irradiación solar) [= muestra 8], y el crecimiento resultante de la siembra del material recolectado en una placa de Petri conteniendo medio de cultivo PDA.

Las colonias correspondieron mayoritariamente a tres tipos morfológicos de levaduras negras, de *Alternaria* sp. (5 colonias grandes) y de *Cladosporium* sp. (14 colonias de color verde oliva, consistencia pulverulenta, pequeñas).

Muestra 8. Baranda metálica exterior no galvanizada

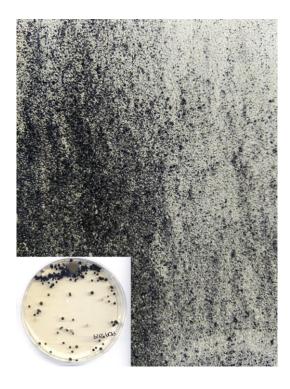
Figura 9. Imagen de la puerta pintada de blanco en el lateral de la planta [= muestra 9], y el crecimiento resultante de la siembra del material recolectado en una placa de Petri conteniendo medio de cultivo PDA.

Las colonias que se observan en la Figura 9 correspondieron mayoritariamente a tres tipos morfológicos de levaduras negras, y a una colonia de *Cladosporium* sp.

Muestra 9. Puerta lateral de planta pintada de color blanco

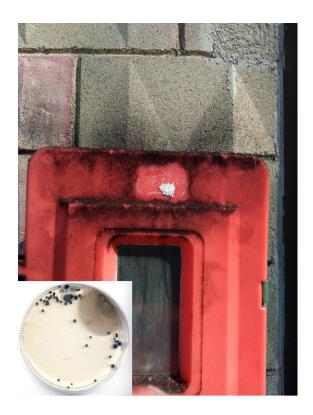
Figura 10. Imagen de la caja de protección del extintor de color rojo en el lateral de la planta [= muestra 10], y el crecimiento resultante de la siembra del material recolectado en una placa de Petri conteniendo medio de cultivo PDA.

Las colonias que se observan en la Figura 10 correspondieron mayoritariamente a tres tipos morfológicos de levaduras negras, a una de *Alternaria* sp. y a una de *Cladosporium* sp.

Muestra 10. Caja de protección de un extintor ubicado en el exterior de la planta
