CULTURA | EL EDIFICIO ES PROPIEDAD DEL ESTADO PERO ESTÁ GESTIONADO POR LA GENERALITAT DE CATALUNYA

TRABAJOS PARA DIGNIFICAR EL YACIMIENTO

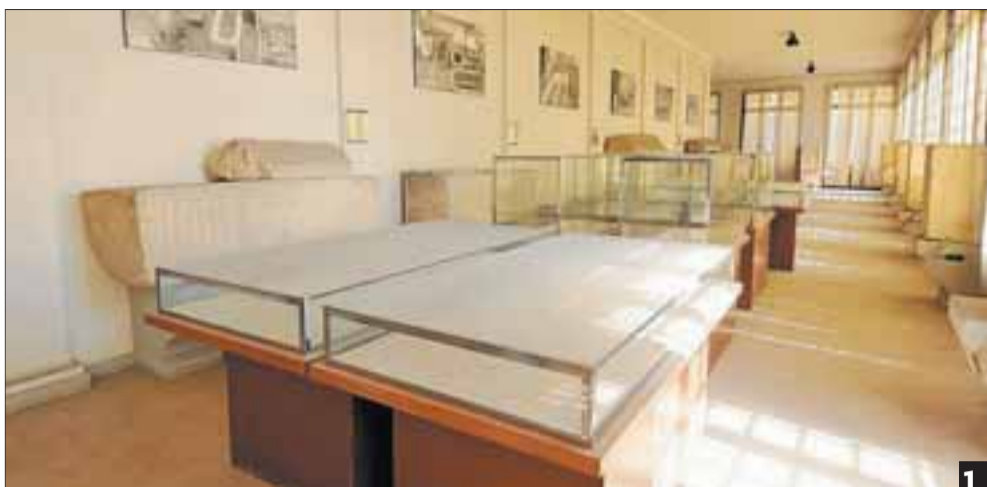
1 Sala en forma de U del museo. Las vitrinas vacías, cubiertas de polvo. En las paredes, los grandes sarcófagos y pedestales. 2 Cripta dels Arcs, bajo un techo de uralita. Plumas y excrementos de paloma la cubren. FOTO: CEDIDA

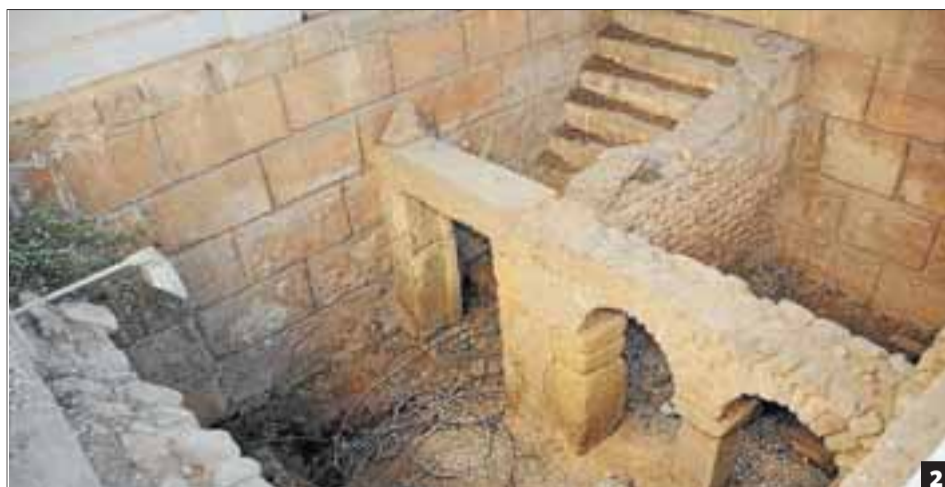
2

Hay otras dos criptas que están a cielo abierto, solo protegidas por una estructura metálica con una cubierta de uralita (asbesto o amianto). La retirada de esta cubierta tendrá que hacerse por una empresa especializada, pues es altamente contaminante. Una de ellas, la cripta «dels Arcs», es especialmente interesante precisamente por los arcos que conforman su estructura. Tanto esta como la contigua, necesitan una limpieza, pues las palomas han depositado sus excrementos y plumas en ellas. A pesar de la primera impresión, las estructuras se encuentran en buen estado.

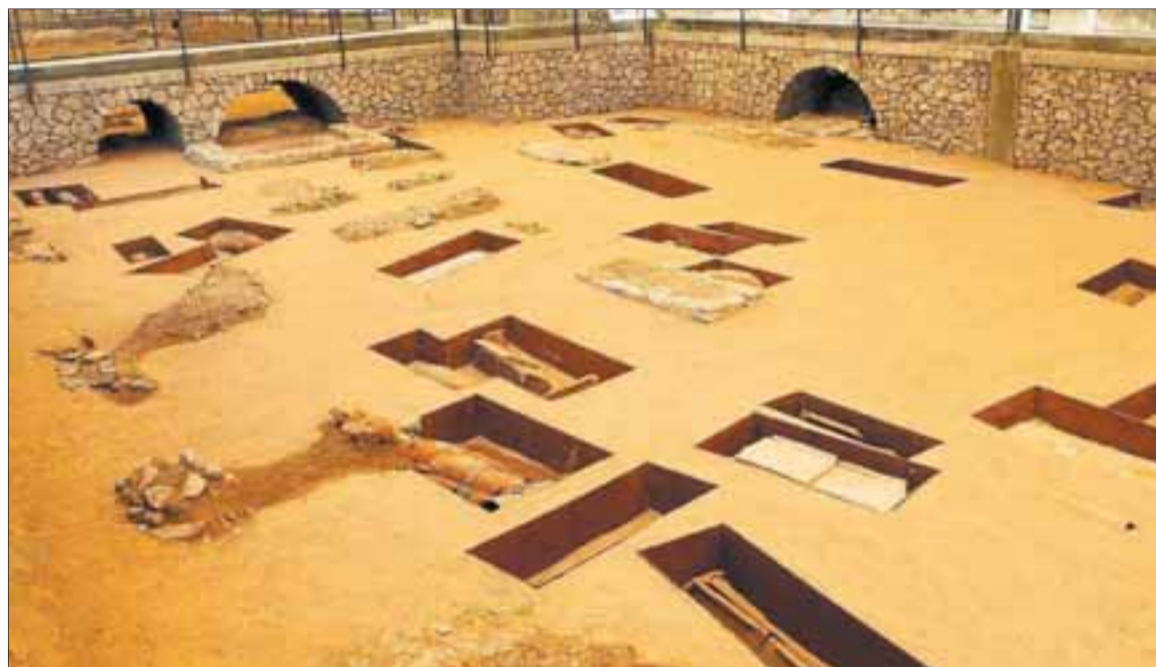
Las labores de mejora en la zona de enterramientos permiten la comprensión del sitio. FOTO: LLUÍS MILIÁN

■ En contraste con el edificio del museo, la parte exterior de la Necrópolis va recuperando su antiguo esplendor, el que tuvo cuando Mossèn Serra Vilaró excavó toda la zona. Así, hace menos de un mes que finalizó la segunda fase de restauración de la zona de enterramientos bajo la gran cubierta. Se trata de la continuación de un proyecto que se inició años atrás. En este caso, la actuación ha durado un par de meses y ha consistido en nivelar el terreno hasta el que existía en época romana –Serra Vilaró excavó por

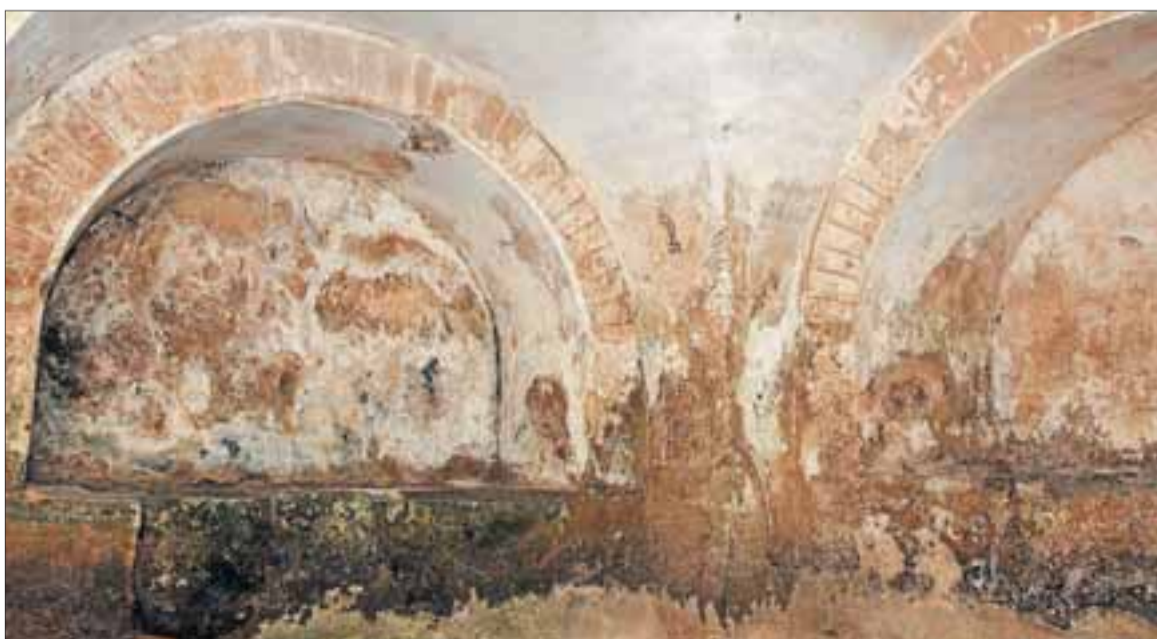
La proximidad del Francolí provoca el ascenso del nivel freático, que afecta a las criptas

Interior de la cripta que se abrirá al público este año. Las manchas de humedad son evidentes. FOTO: CEDIDA

La Agència Catalana del Patrimoni Cultural destinará 4.000 euros a su limpieza e iluminación para que pueda recibir visitantes. El acceso a la cripta se hace a través de un túnel, lo que le confiere un halo de pequeña aventura. Este túnel se encuentra en malas condiciones, con las paredes desconchadas, víctima del abandono. La cripta, al final de este pasadizo cubierto, tiene unos escalones, algunos de ellos muy desgastados y resbaladizos. En el interior se aprecia claramente cómo los muros tienen grandes manchas verdes de la humedad, y es que el terreno donde está situada la cripta sufre continuas inundaciones debido al ascenso del nivel freático. Algunas veces, el suelo de la cripta también se ha llenado de agua. Este es un problema tan antiguo como la propia construcción por la presencia del río Francolí.
