PATRIMONIO | LA RESTAURACIÓN DE LA MURALLA EN UN NUEVO TRAMO: EL PASSEIG ARQUEOLÒGIC

TGN cuida la muralla que la protegió

La próxima intervención se llevará a cabo en el interior del patio del Col·legi Lestonnac y también se restaurará la parte exterior en ese punto, que corresponde a un tramo del Passeig Arqueològic

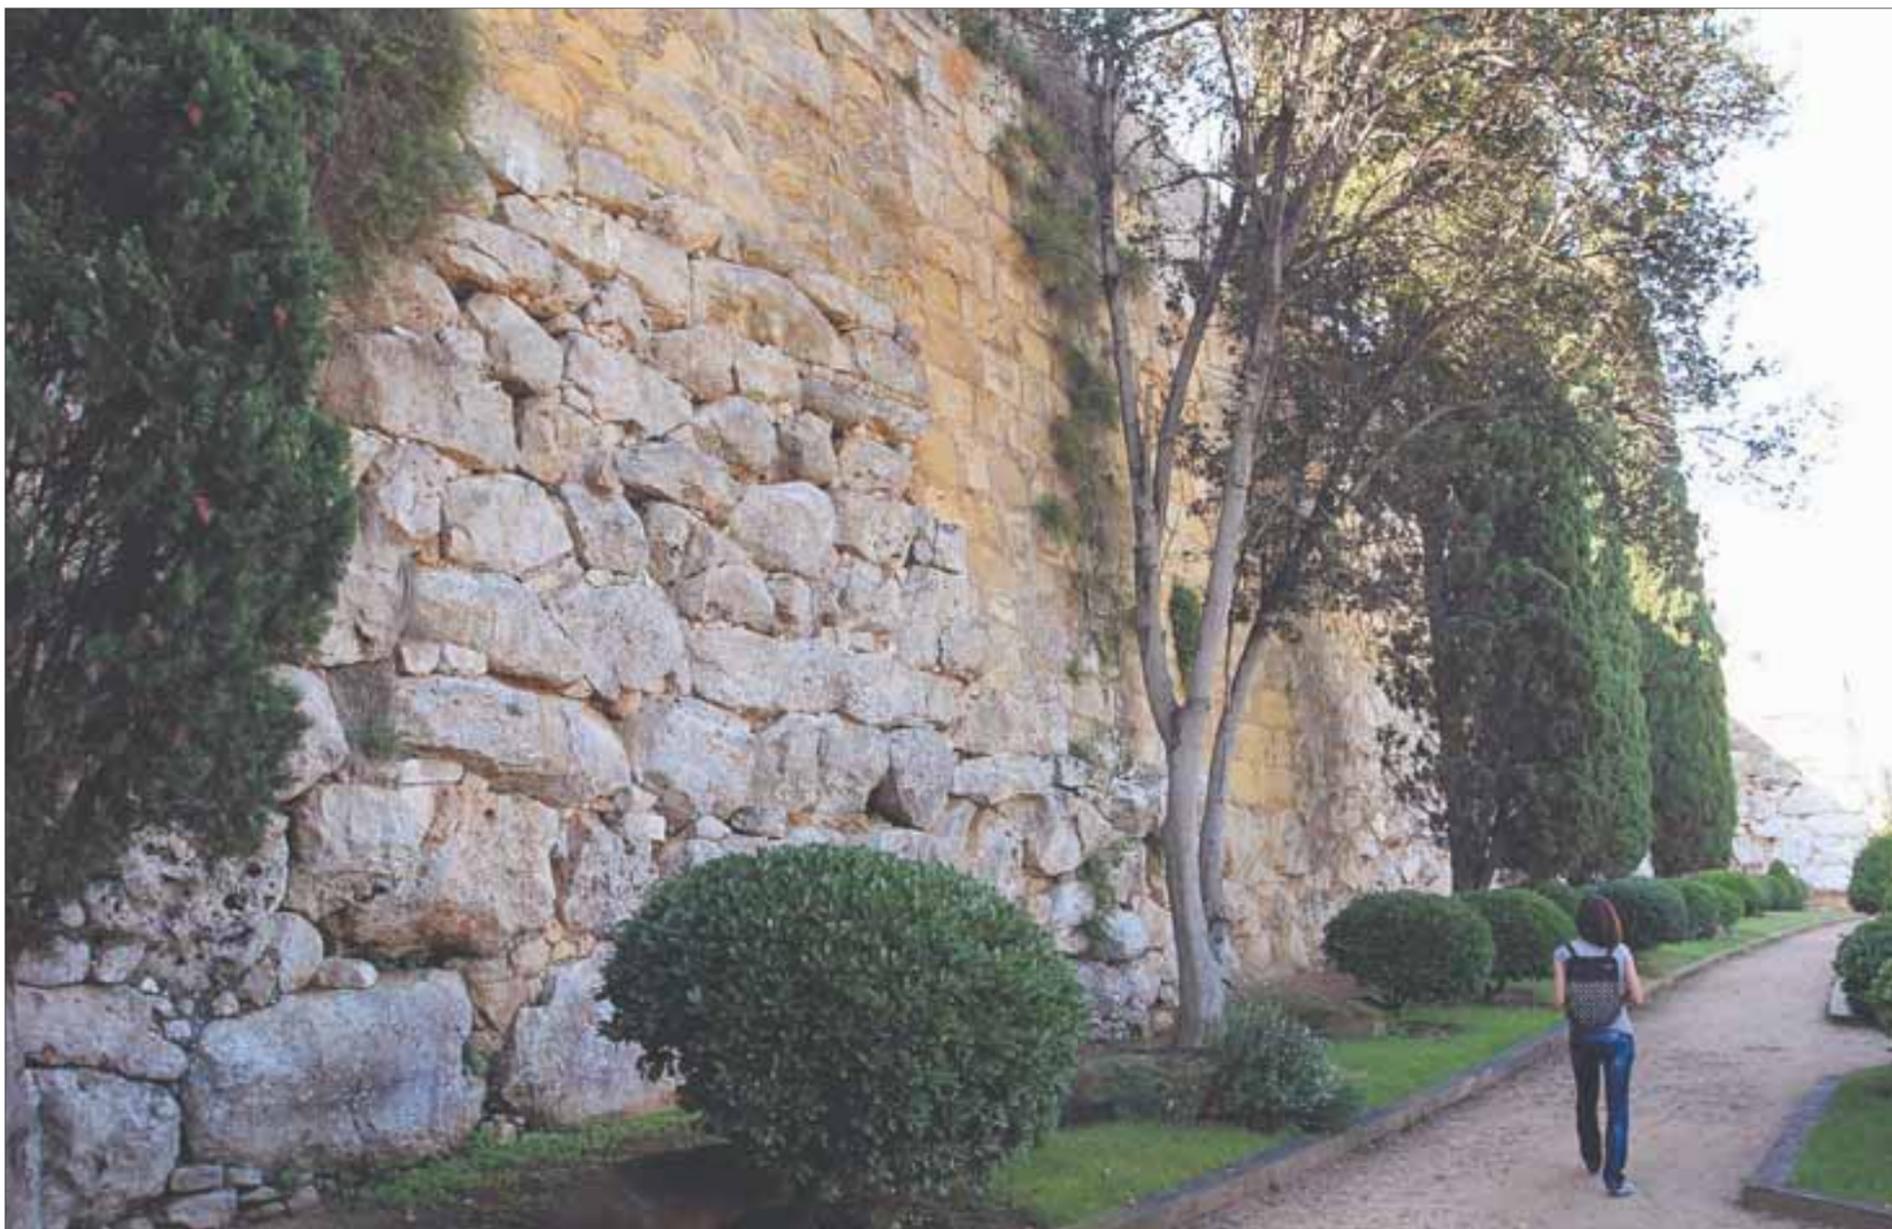
► Próximamente se intervendrá en un tramo de la muralla, en el Passeig Arqueològic y dentro del Pati del Col·legi Lestonnac. FOTO: LLUIS MILIÁN

«Este tramo de muralla está construido con piedra del Loreto, que es una piedra sorrenca muy blanda y que provoca que se deteriore, ya sea por la calidad de la piedra, por la humedad o la reacción química con los morteros», añade Menchón. Y esto es lo que está ocurriendo en este tramo de la muralla. «Se está degradando la piedra y está causando una pérdida de volumen importante», añade.
